# 嘉善县建协大厦“11·20”一般高处坠落事故调查报告

编制单位：嘉善县政府事故调查组

编制日期：2025年1月17日

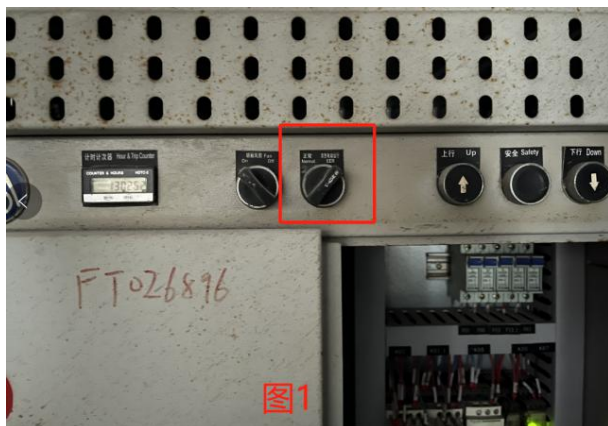
1. 电梯控制柜接线正常，控制柜的控制主板以及常用短接端口接线正常，电梯处于紧急电动运行状态，主开关处于断开、未上锁状态（附图 1）；
2. 机房主机内侧工字钢处一根吊装带处于工作状态(附图 2)；
3. 限速器处于正常状态，限速器钢丝绳处于张紧状态（附图 3）。

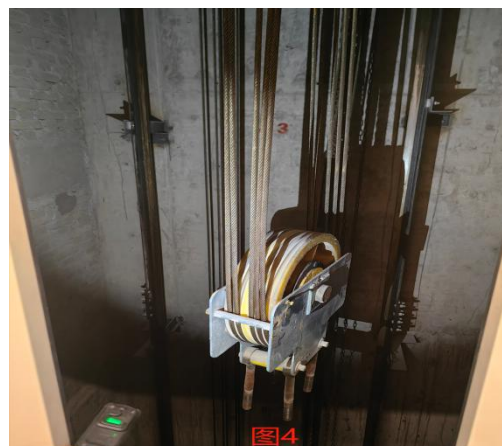
1. 轿顶反绳轮与轿厢已脱离，反绳轮与上梁的连接螺杆完好（附图 4）；
2. 顶层左侧轿厢导轨支架发现一根吊装带及一个手拉葫芦，吊装带一端悬挂于导轨支架，另一端悬挂手拉葫芦（附图 5），葫芦链条末端捆扎于安全钳提拉机构的连接转板，连接转板固定螺杆被拔出，螺杆损坏严重，受力弯曲（附图 6）；

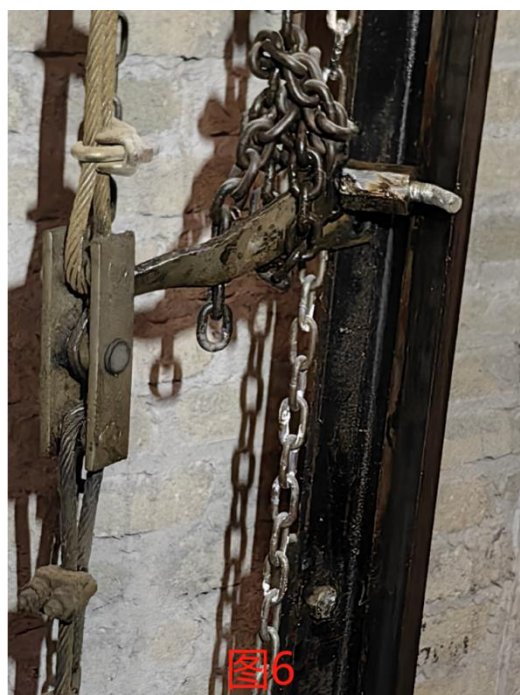
1. 作业人员在轿顶反绳轮更换作业时没有有效固定住轿厢就进入轿顶开展作业，反绳轮与轿厢上梁连接螺母被拆除过程中，轿厢失去钢丝绳拉力，仅靠安全钳提拉机构连接转板上的固定螺杆支撑整个轿厢，当螺杆被拉弯拔出失效时，提拉机构因受损失效无法提起安全钳，导致轿厢未能有效制停而坠落底坑。

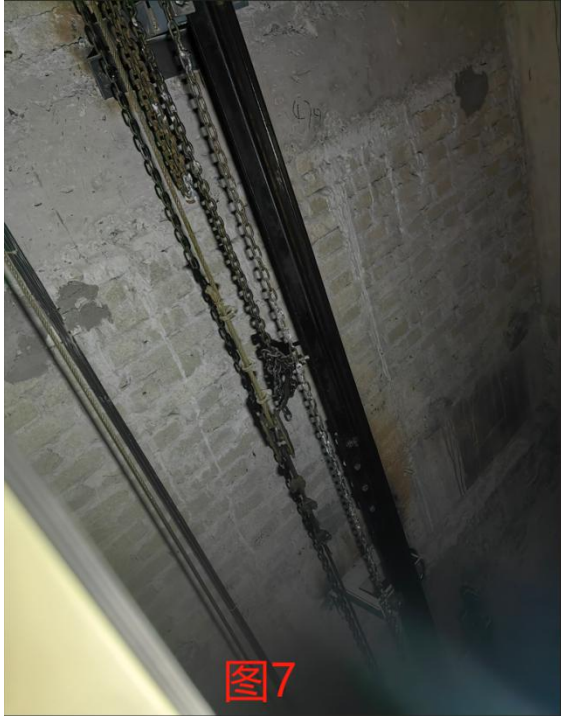
图7

3. 限速器钢丝绳处于张紧状态（附图 7），轿厢导轨上未发现安全钳楔块摩擦痕迹；

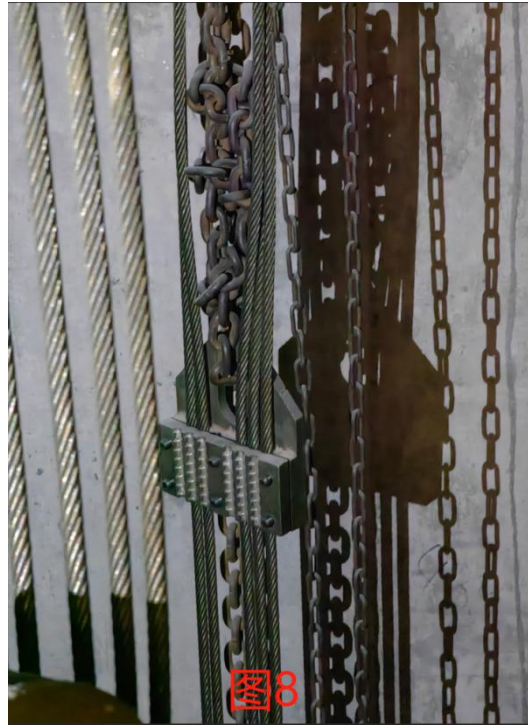
图8

4. 井道后侧有一根由机房延伸出来的吊装带和另一个手拉葫芦，葫芦链条末端捆扎一个钢丝绳绳夹装置且已卡紧对重侧钢丝绳（附图 8）；

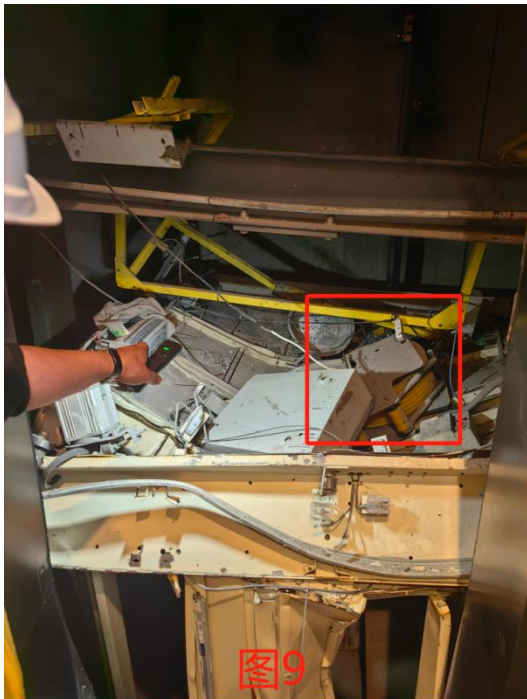
图9

2. 轿顶有一个新的反绳轮（附图 9）以及反绳轮与轿厢上梁连接间的减振垫（附图 10）；电梯轿顶检修开关处于“检修”状态，轿顶停止装置处于“停止”状态（附图 11）；

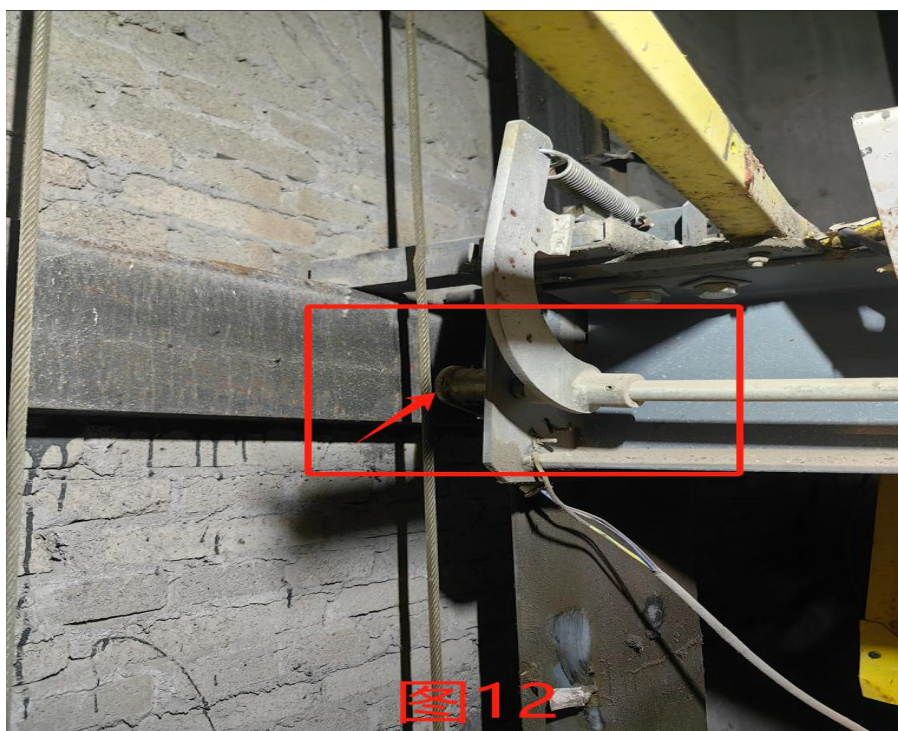
3. 轿顶左侧与安全钳联动的提拉机构受损失效（附图 12）；

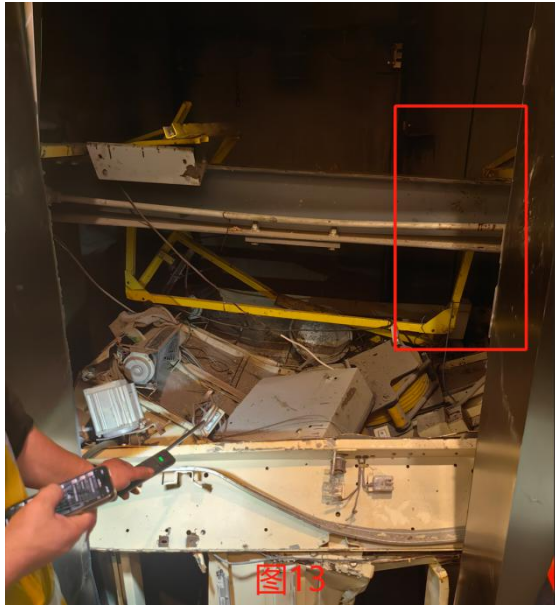
4. 电梯轿顶横梁以及横梁内侧留有血迹（附图 13）；

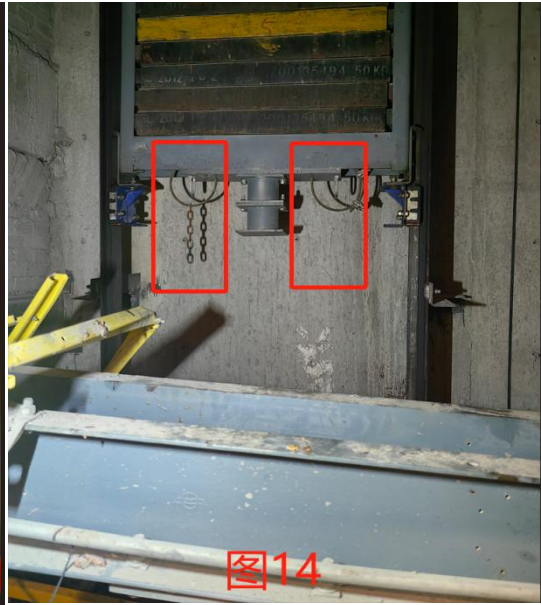
5. 对重框完好无损，对重架下端补偿链脱落（附图 14）；

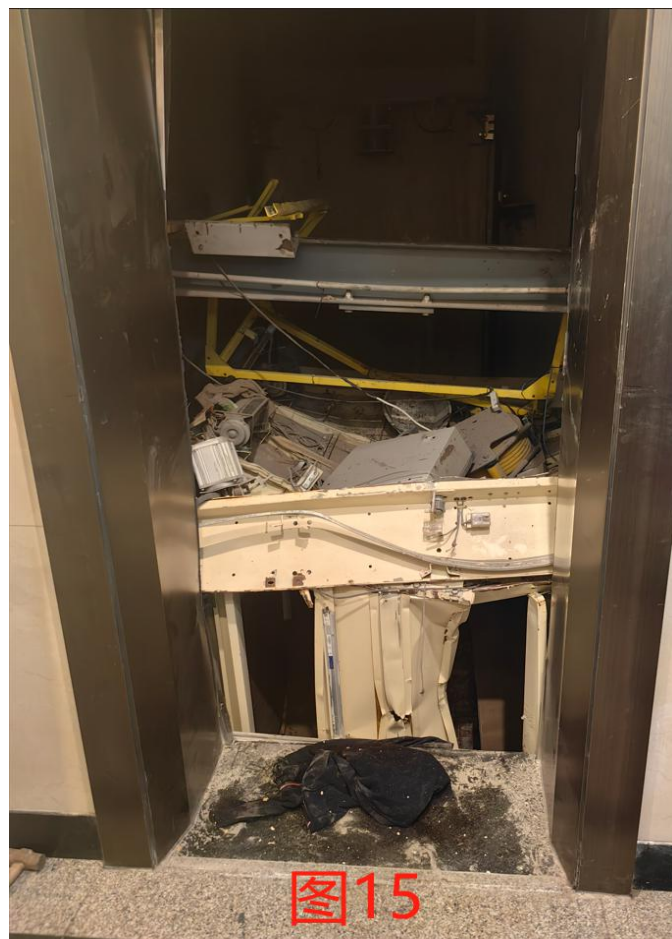
6. 轿顶、底坑位置未发现生命安全带（绳）和安全帽（附图 15）。

2. 作业人员在轿顶作业过程中，没有采取有效的劳动保护措施（没有佩戴安全帽，高空作业没有穿戴生命安全带），在发生意外情况时没有任何安全保护，导致高空坠落。
