绍兴新昌浙江万丰奥威汽轮股份有限公司 “12·3”一般爆炸事故调查报告

2023年12月3日1时23分许，位于新昌县七星街道的浙江万丰奥威汽轮股份有限公司一分厂涂装车间发生一起爆炸事故，造成1人死亡，6人入院治疗（其中2人重伤），直接经济损失580.5万元。

事故调查组认定：浙江万丰奥威汽轮股份有限公司“12·3”爆炸事故是一起因设备风险辨识管控和隐患排查不到位、设备检维修未按规定开展、员工安全教育培训不到位、员工违章作业而导致的一般生产安全责任事故。

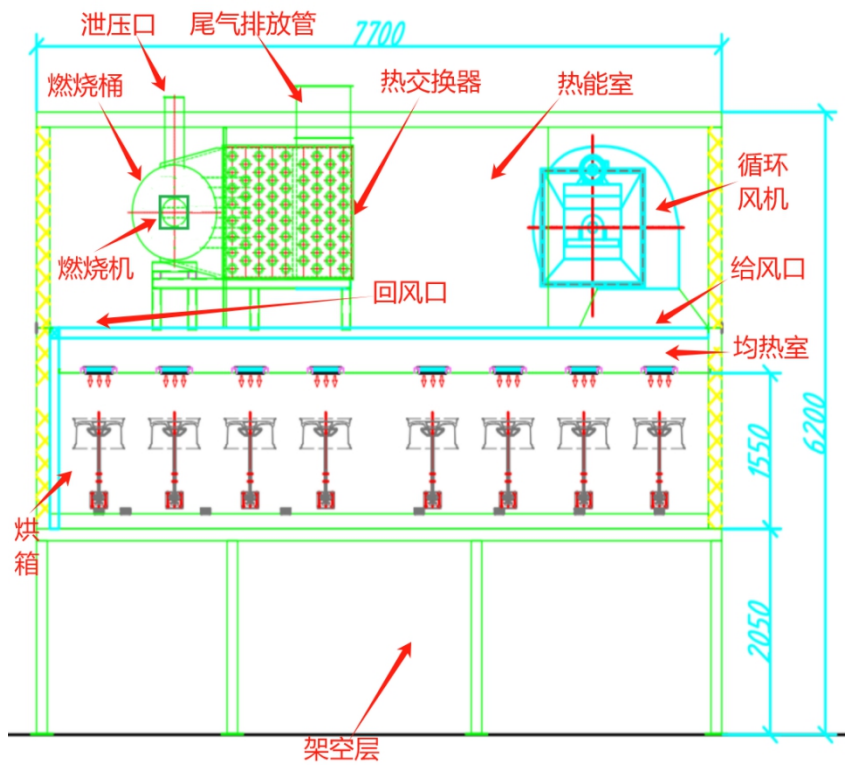
图2 事发烘干系统剖面图

此次事故发生在喷粉烘干系统,该系统由热能室(俗称燃烧室、喷粉固化炉)、烘箱、天然气管道及控制系统等组成(见图2),其中热能室包含燃烧机(燃烧器)、燃烧桶(俗称燃烧炉)、热交换器、过滤系统、补新风口、耐高温插入式特制引风机(循环风机)等装置。

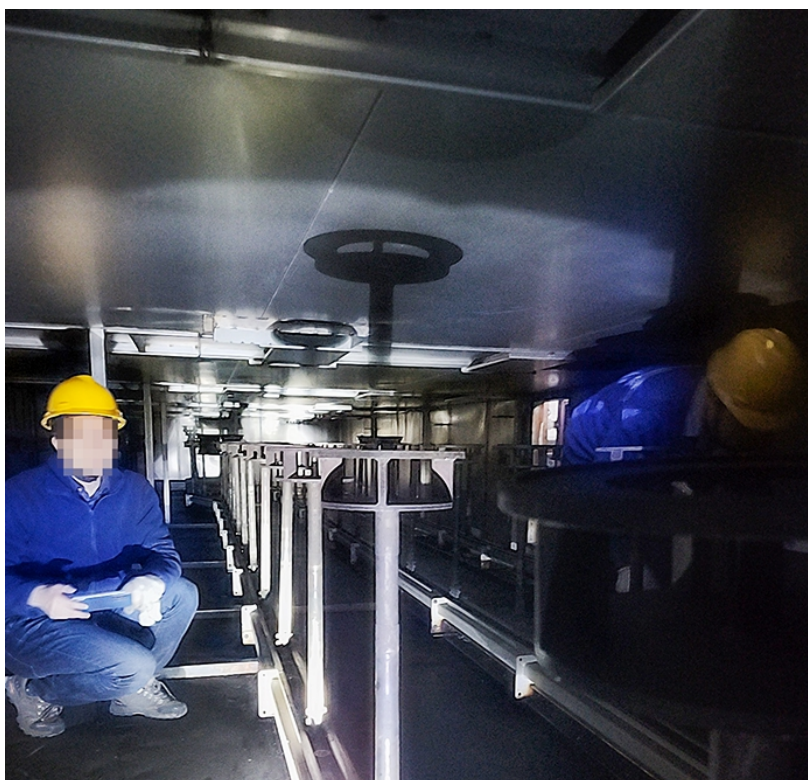
图 3 烘箱示意图

位于燃烧桶正下方，中间均热室间隔约 0.5 米（见图 3）。烘干系统开始工作时，燃烧机风机向桶内吹风到达点火位，引风机开启工作，同时燃烧机控制电磁阀向桶内输送天然气，并启动点火装置，天然气在桶内燃烧。天然气燃烧后的烟气通过换热器与热能室内空气进行热交换，热能室引风机作用下热风沿着风道和给风口送至下部烘箱烘干轮毂。送风后热能室内呈现微负压，烘箱中的气体通过回风风道又进入到热能室中，形成热能室和烘箱的气体循环。现场热能室燃烧机的天然气供给管道处燃气报警器安装位置不规范（燃气报警器安装于管道下方），燃气报警器上部天然气管道如果发生泄漏，不能及时报警。

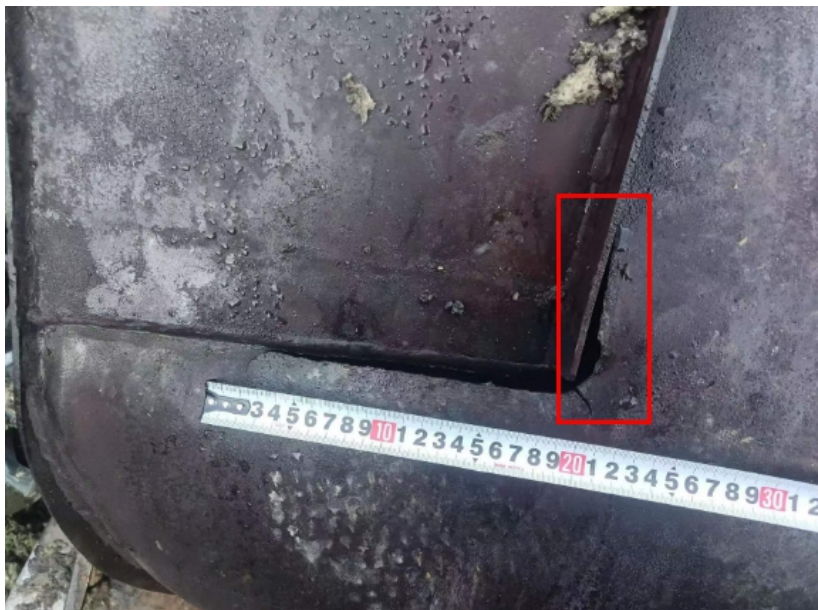
图4 燃烧桶裂纹

调查显示，燃烧桶几乎每次点火都有爆燃现象，泄压口盖板存在被爆燃压力打开的情况。据此分析燃烧桶内天然气和空气配比不符合完全燃烧要求。燃烧桶底部两侧底座都焊死，长期爆燃产生的冲击影响导致燃烧桶和挡火板的连接处发生疲劳裂纹（见图4），以致燃烧桶有气体泄漏情况。12月3日，事发前，由于燃烧桶内燃气与空气配比不充分，多次点火不成功，期间多次复位操作，导致天然气在燃烧桶内富集，并通过燃烧桶的裂纹扩散至整个热能室，通过过滤网并经风机供风口输送到烘箱内，并经回风口再次进入热能室形成循环，由此导致烘箱和热能室内天然气浓度持续上升，达到爆炸极限浓度^[1]。

事故调查组经过现场勘验、调查询问、查阅资料，排除了容器爆炸、可燃性蒸汽与空气混合形成爆燃性气体混合物（粉尘）爆炸等可能因素。经过综合分析后，认定事故的直接原因是：燃烧桶内长期点火爆燃产生的冲击波致使燃烧桶和挡火板连接处产生疲劳裂纹，事发前多次点火失败和复位导致天然气从燃烧桶泄漏至热能室和烘箱内，持续积聚达到爆炸极限，遇燃烧桶内火源发生爆炸。

（四）加快推进重点非标类燃气设备的设计诊断工作。针对燃气使用企业重点非标类燃气设备缺少安全防护措施的情况，要立即委托燃气专业设计单位对设备进行安全设计诊断；根据诊断意见视情增加烘干系统中燃烧桶破裂监测的软硬件措施，如在热能室增设火焰探测器或人工观察窗等监查措施，对燃烧桶破损现象进行探测预警；强化重要燃气调节设备的管控措施，必要时对燃气调节设备采用铅封或挂锁，并由专人进行保养维护；对重要装置可设置自控主机，保存设备压力、流量、温度、启闭信息等数据，并设定报警阈值，确保及时调取、分析、处理异常数据。

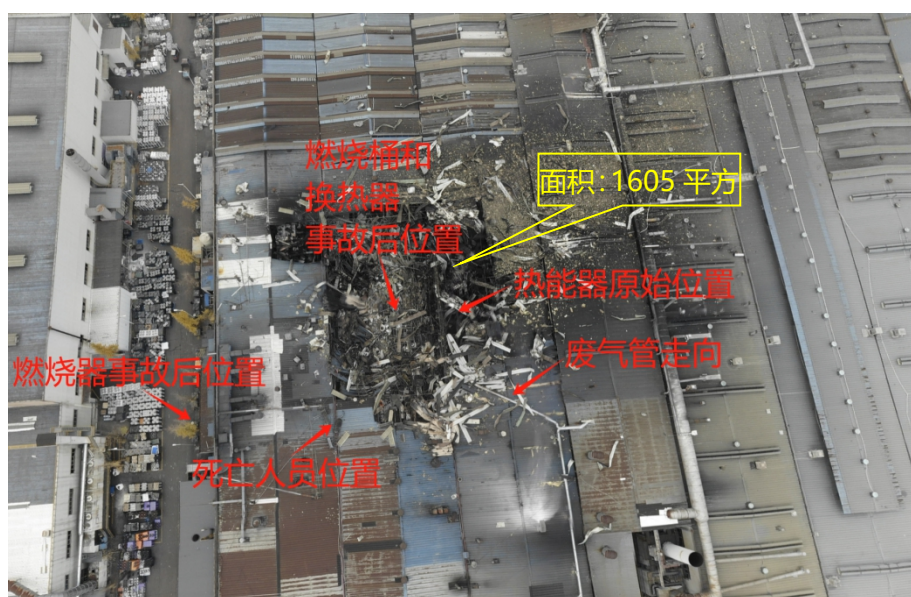
图 5 涂装车间爆炸后俯瞰图

爆炸形成的冲击波对万丰汽轮公司一分厂涂装车间的破坏半径约为 10 米的圆周范围，抛洒物的初始点为热能室和烘箱的原安装位置，大部分抛洒物集中在南北方向，说明上述方向为热能室和烘箱的薄弱环节，是爆炸的主要泄爆面（与热能室检维修门开口、燃烧机安装口方向相对应）。爆

炸发生后，重约 2 吨的燃烧桶和换热器被冲击波抛离到距原安装位置西南面约 15 米处，燃烧桶和换热器本体保存基本完好，热能室上部沿彩钢瓦屋顶布置的尾气排管存在冲顶折断痕迹（该位置与热能室顶部泄压口相对应），尾气处理系统未发现爆炸痕迹。热能室原安装位置西侧上部钢筋混凝土圈梁发现受冲击波压力影响而向西南侧凸起折损，现场南北走向的天然气管道在热能室安装位置也向西折弯断裂，除此段外其余天然气管道保存完好。热能室燃烧机被冲击波抛离到距原安装位置西南面约 50 米的路面上，原本在燃烧机旁工作的涂装车间领班张*增（死者），被冲击波抛离到西南面约 24 米的彩钢瓦屋顶上。

此次事故，造成张*增死亡，董*兰、陈*英 2 人重度烧伤，另有操作工方*开（男，云南省玉溪市人）、章*永（男，浙江省新昌县人）、丁*军（男，浙江省新昌县人）、王*刚（男，贵州省遵义市人）4 人入院治疗。涂装车间约 1605 平方米的车间及设备设施损毁，部分房梁受损（图 5、6、7）。根据《企业职工伤亡事故经济损失统计标准》（GB/T6721）核定，事故直接经济损失为 580.5 万元。
